***„Laserschweißen von kaltfließgepressten
Durchzügen“***

***Schweißnahtbewertung vorverzinkter Bleche
mit galvanisch beschichteten Durchzügen***

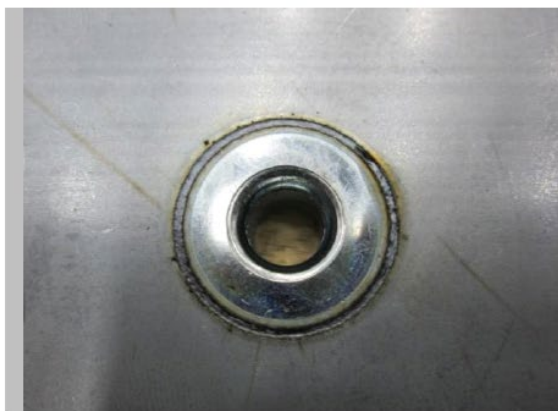
Abb. 1: Bauteil

Bei der Durchführung der Versuche wurde darauf geachtet, dass eine Übertragbarkeit der Ergebnisse auch dann gegeben ist, wenn die Lasermaterialbearbeitung in anderen Produktionsstätten stattfindet. Zu diesem Zweck wurden bereits im Vorfeld der Parameterstudien Versuche durchgeführt, um die am Bearbeitungsergebnis maßgeblich beteiligten Parameter zu identifizieren und Grenzbereiche festzulegen, sodass sich robuste Prozesse mit guten Bearbeitungsergebnissen (siehe Abb. 1.) und damit stabile Bearbeitungsfenster einstellen lassen.

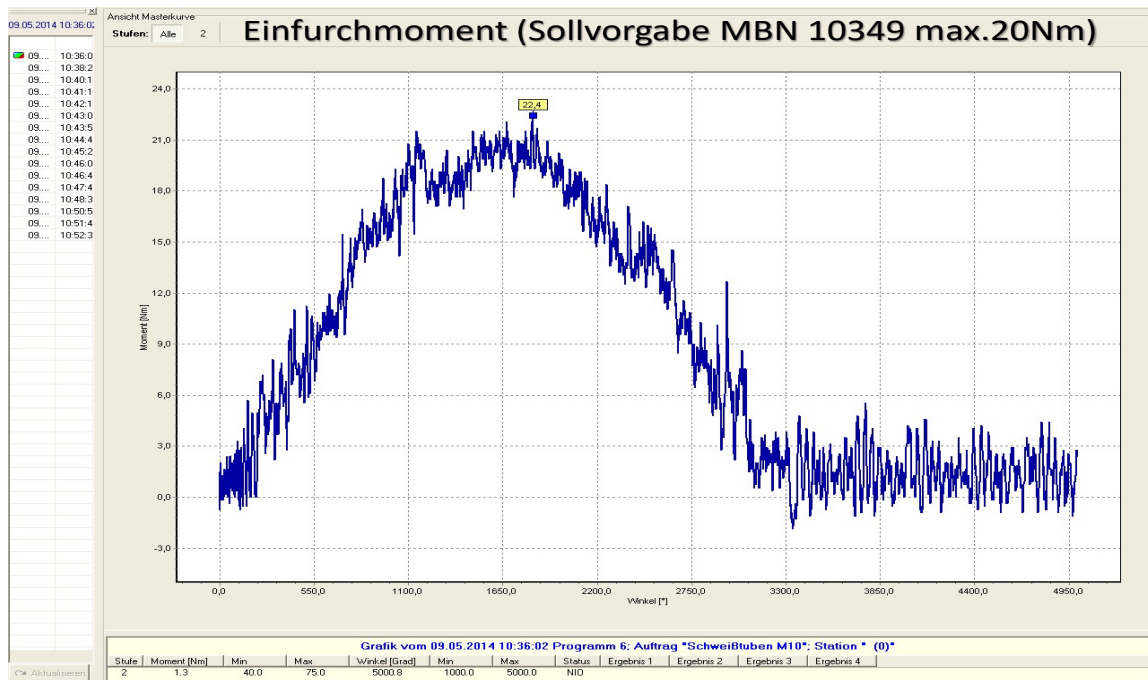
Abb. 3: Beispiel des Drehmomentverlaufs beim Einfurchen der Serienschrauben in die lasergeschweißten Durchzüge. Die drehmomentüberwachte Schraubeinheit wurde ausgeschaltet, sobald die Schrauben auf Anschlag eingeschraubt waren und eine weitere Erhöhung des Anzugsdrehmoments zu einer Schädigung mit nachfolgendem Ausreißen der lasergeschweißten Tüben geführt hätte.

Ebenso wurden die verwendeten Vormaterialien (siehe nachfolgende Tabelle), d.h. Bleche aus vorverzinktem Originalmaterial mit einer Materialstärke $d=1,75\text{mm}$ und galvanisch beschichtete M10-Serientuben verwendet. In diese Tuben wurden nach Abschluss der Laserschweißungen die Serienschrauben – drehmomentüberwacht und protokolliert - eingeformt (siehe Abb. 3 und Abb. 4).

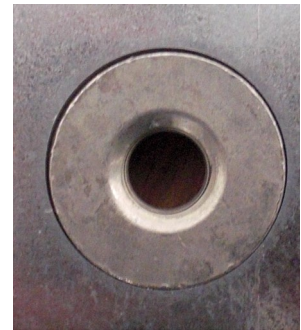
Abb. 6: eingepresste Tube (hier unbeschichtet) mit ungleichmäßigem Verlauf des Fügespalts

Beim Einpressen wurde entsprechend der Vorgaben der Serienfertigung sichergestellt, dass ein Fügespalt gleichmäßiger Breite mittels eines Presssitzes zwischen Tube und Blech hergestellt wird (siehe Abb. 5) und dieser nicht aufgrund fertigungstechnischer Schwankungen zu Spalt (siehe hierzu Abb. 6) und in Folge davon zu nicht reproduzierbaren Ergebnissen führt.

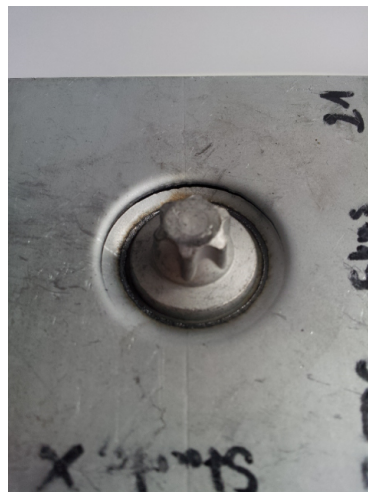
Abb. 8: Versuchsprobe Nr. 21 (unbeschichtete Fügepartner) nach Abschluss des Prüfvorgangs;

Prüfvorgängen beim OEM-Endkunden Anwendung findet, da dieser sicherstellt, dass der während des Prüfvorgangs sich abzeichnenden Topf (siehe Abb.8 und 9) ohne Berührung der Wände der Prüfvorrichtung reibungsfrei gezogen werden kann, sodass die ermittelte Prüfkraft (Ausreißkraft) nicht verfälscht wird.

Das Ergebnis der Prüfung zeigt, dass sämtliche Proben neben der Schweißnaht reißen (siehe Abb. 8 und 9) und dass dieses Ergebnis vollkommen unabhängig davon ist, ob es sich um beschichtete oder unbeschichtete Tuben gehandelt hat.

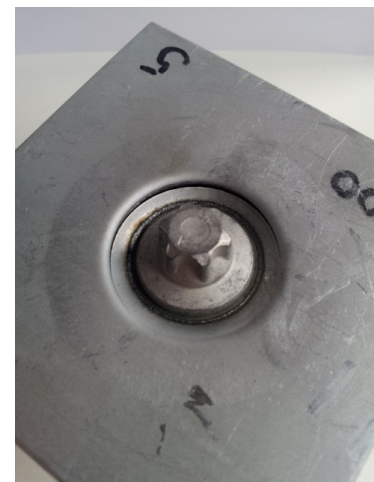
Abb. 9: Versuchsprobe Nr. 5 (ein beschichteter Fügepartner=Tube) nach Abschluss des Prüfvorgangs;

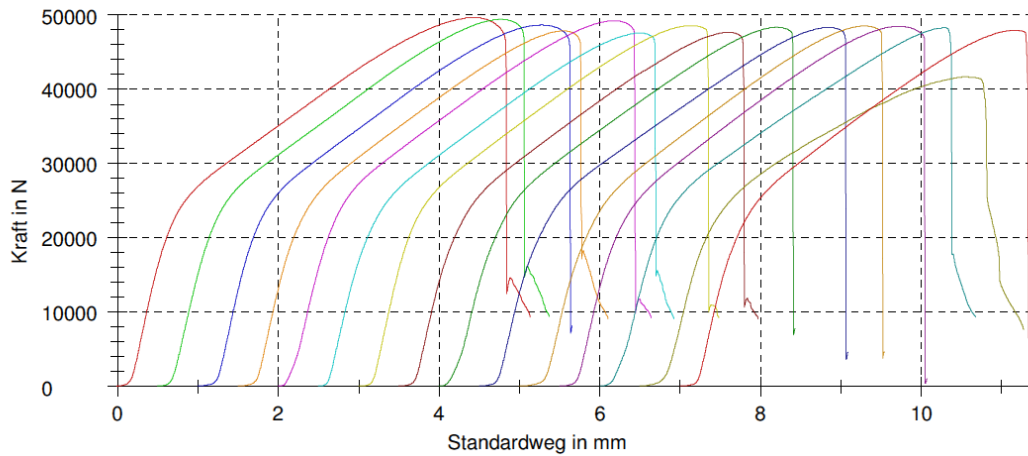
Abb. 10: Seriengrafik der Prüfung. Farblich abgestimmt steht eine jede Linie für eine einzelne Probe, so dass insgesamt 15 Messungen erfasst wurden

Das entsprechende Versuchsprotokoll, d.h. die aufgezeichneten Messschiebe der Messungen der Ausreißkräfte zeigt Abbildung 10 als Seriengrafik mit 15 Prüflingen. Dabei gibt es zwei Erkenntnisse (siehe hierzu auch Tabelle in Abb.11):

1. Sämtliche einer extrem geringen Schwankungsbreite in einem Bereich von über 40kN wie sogar
2. die vorletzte Probe 50 (braune Linie), welche geprüft wurde, obwohl sie einen Nahtfehler (Schmelzauswurf) aufgewiesen hat.

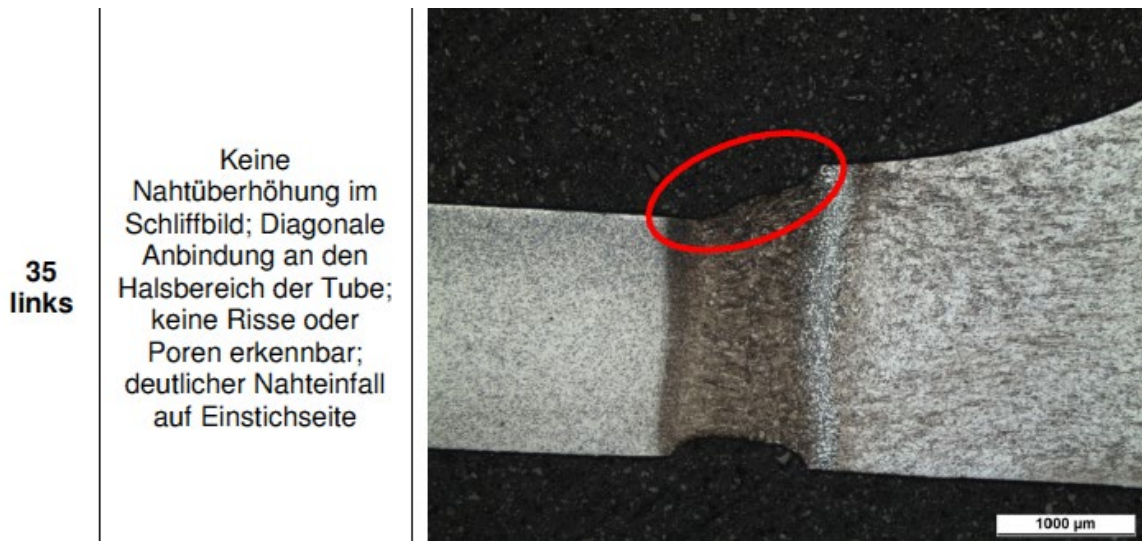
Abb. 14: Querschliff der Probenr. 35 mit unbeschichteter Flanke der Tube

Die vier Abbildungen 12-15 zeigen sehr deutlich, dass die Ausführungen der Schweißnaht jeweils mit Bezug zu den gängigen Kriterien wie z.B. Nahtüberhöhung (nicht vorhanden), Undercut (gering/unkritisch ausgebildet) oder auch Lunker, Poren und Inhomogenitäten vollkommen unkritisch sind. Die hohe Qualität der dargestellten Schliffbilder und Gefügeausbildungen ist durchgängig festzustellen. Die verwendeten Parameter, d.h. deren unter-

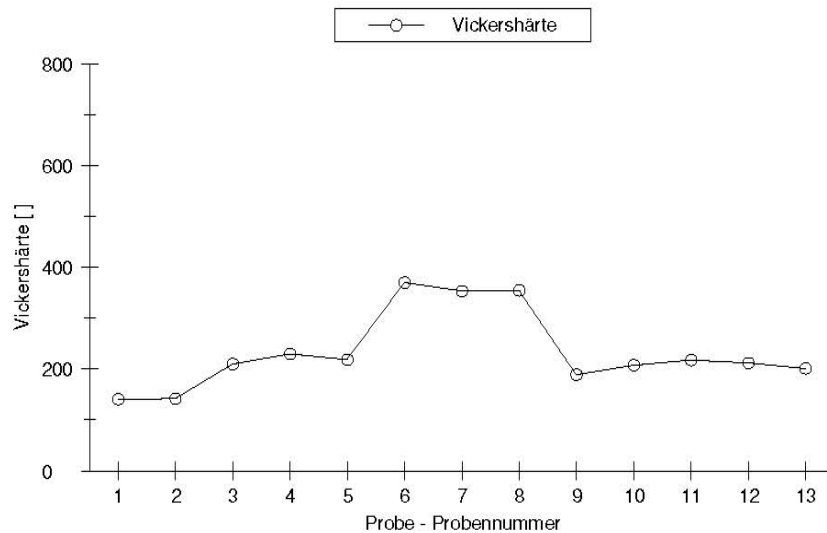
Abb. 17: Härteverlauf einer Probe, welche nach dem Laserschweißen des Bleches mit einer beschichteten Tube ausgewertet wurde.

Die Härte in der Schweißprobe Nr. 12 (beschichteter Fügepartner Tube) beträgt ca. 141 HV (siehe Abb16 und 17 lfd. Nr. 1 und 2).

Im Bereich des Übergangs von WEZ zum Blech ist ein Härteanstieg auf ca. 220 HV durch die Bildung der Zwischenstufe erkennbar (lfd. Nr. 3-5). Im Bereich der Schweißnaht steigt die Härte auf ca. 360 HV (lfd. Nr. 6-8). Dort besteht das Gefüge aus feinstreifiger Zwischenstufe mit vereinzelt Martensitanteilen. Dies zeigt, dass der Selbstabschreckungseffekt gering ist und keine Versprödung der Schweißnaht vorliegt. Demnach gibt es im Bereich der Schweißnaht auch keine erhöhte Gefahr für eine Risseinleitung. Die Härte in der WEZ-Tube liegt mit ca. 210 HV (lfd. Nr. 9-11) in etwa auf der Höhe bzw. leicht unter der des Grundwerkstoffs der Tube mit 205 HV (lfd. Nr. 12 und 13).

Die Tuben werden durch einen Kaltumformprozess hergestellt, was deutlich in der Textur in den Schlifffbildern erkennbar wird. Die Wärme kann in der Tube nicht so schnell weg von der Schweißnaht entweichen, sodass es zu einem Rekristallisationseffekt in der WEZ kommt und die Körner eine rundliche Kontur erhalten.

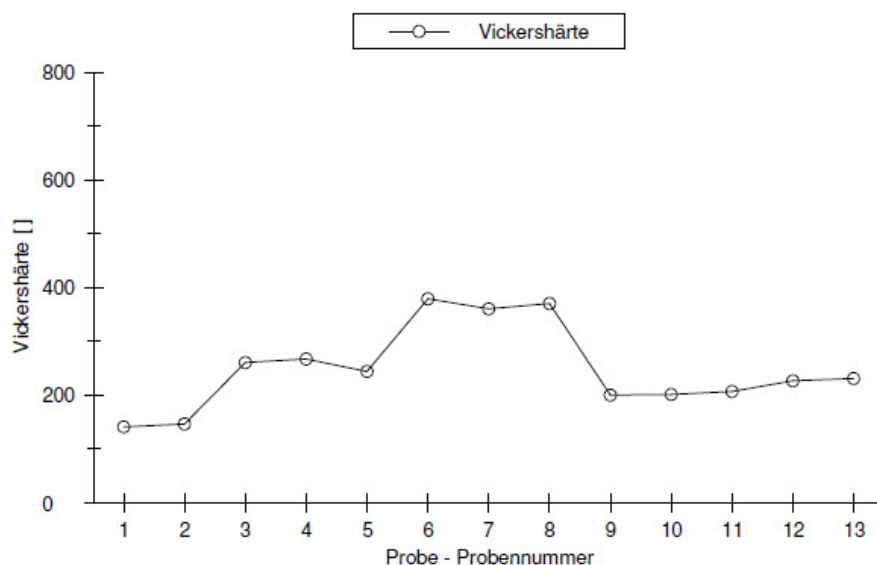
Abb. 19: Härteverlauf einer Probe, welche nach dem Laserschweißen des Bleches mit zwei unbeschichteten Fügepartnern ausgewertet wurde.

Die Härte im Blech bei Probe 26 (unbeschichtete Fügepartner) beträgt ca. 143 HV (siehe Abb. 18 und 19; lfd. Nr. 1 und 2). Im Bereich des Übergangs WEZ-Blech ist ein Härteanstieg auf ca. 250 HV durch die Bildung der Zwischenstufe erkennbar (lfd. Nr. 3-5). Im Bereich der Schweißnaht steigt die Härte auf ca. 370 HV (lfd. Nr. 6-8). Dort besteht das Gefüge aus feinstreifiger Zwischenstufe mit

vereinzelt Martensitanteilen. Dies zeigt, dass auch im vorliegenden Fall der Selbstabschreckungseffekt gering ist und keine Versprödung der Schweißnaht vorliegt. Demnach gibt es im Bereich der Schweißnaht auch keine erhöhte Gefahr für eine Risseinleitung. Die Härte im Übergang von WEZ zu Tube liegt mit ca. 200 HV (Ifd. Nr. 9-11) leicht unter der des Grundwerkstoffs der Tube mit 230 HV (Nr 12 und 13).

Die Tuben werden durch einen Kaltumformprozess hergestellt, was auch hier deutlich in der Textur in den Schlifffbildern erkennbar wird. Die Wärme kann in der Tube nicht so schnell von der Schweißnaht in das umgebende Material entweichen, sodass es zu einem Rekristallisationseffekt in der WEZ kommt und die Körner eine rundliche Kontur erhalten, welcher stärker als bei Probe 12 ausgeprägt ist.
